Fachwerkhaus

Straße:	Hofstraße
Hausnummer:	2
Postleitzahl:	74722
Stadt-Teilort:	Buchen
Regierungsbezirk:	Karlsruhe
Kreis:	Neckar-Odenwald-Kreis (Landkreis)
Gemeinde:	Buchen (Odenwald)
Wohnplatz:	Buchen (Odenwald)
Wohnplatzschlüssel:	8225014003
Flurstücknummer:	— keine
Historischer Straßename:	— keiner
Historische Gebäudenummer:	— keine

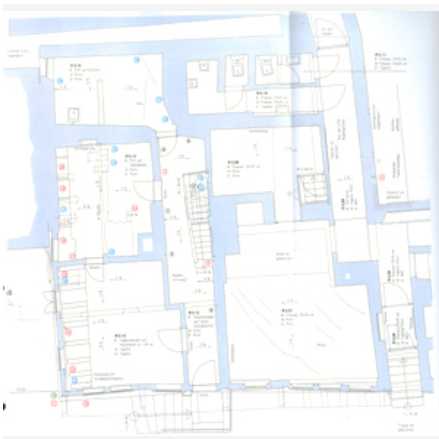
Buchen, Hofstraße 2, Grundriss Erdgeschoss

Innerer Aufbau/Grundriss/ Zonierung: Das dreizonige Gebäude besitzt eine firstparallele Trennwand, die das Gebäude in zwei Hälften unterteilt. Der mittige Stichflur erschließt mit einer einläufigen Treppe das jeweilige Stockwerk.
