Wohnhaus, sog. Pfaff-Judas-Haus

Bauforschung

Straße:	Brüdergasse
Hausnummer:	27
Postleitzahl:	74532
Stadt-Teilort:	Schwäbisch Hall
Regierungsbezirk:	Stuttgart
Kreis:	Schwäbisch Hall (Landkreis)
Gemeinde:	Schwäbisch Hall
Wohnplatz:	Schwäbisch Hall
Wohnplatzschlüssel:	8127076049
Flurstücknummer:	658
Historischer Straßename:	— <i>keiner</i>
Historische Gebäudenummer:	— <i>keine</i>

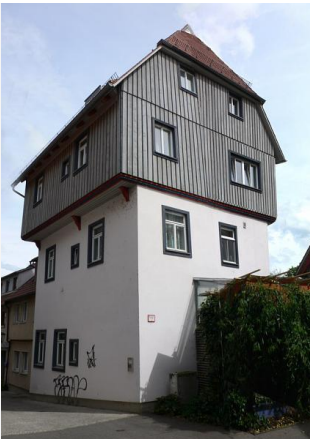
Ansicht von Nordwesten, Juni 2007 (Foto: Dietmar Hencke (StadtA SHA Server Häuserlexikon))
