## Wohnhaus, sog. Pfaff-Judas-Haus

### Objektdaten

<b>Straße:</b>	Brüdergasse
<b>Hausnummer:</b>	27
<b>Postleitzahl:</b>	74532
<b>Stadt-Teilort:</b>	Schwäbisch Hall
<b>Regierungsbezirk:</b>	Stuttgart
<b>Kreis:</b>	Schwäbisch Hall (Landkreis)
<b>Gemeinde:</b>	Schwäbisch Hall
<b>Wohnplatz:</b>	Schwäbisch Hall
<b>Wohnplatzschlüssel:</b>	8127076049
<b>Flurstücknummer:</b>	658
<b>Historischer Straßename:</b>	— <i>keiner</i>
<b>Historische Gebäudenummer:</b>	— <i>keine</i>

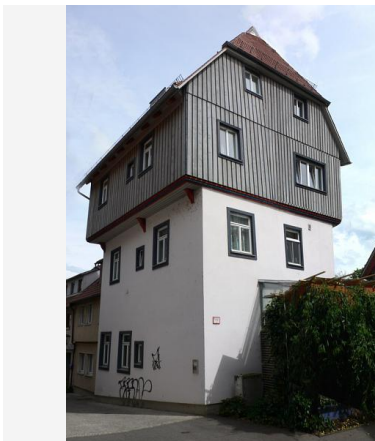
Ansicht von Nordwesten, Juni 2007 (Foto: Dietmar Hencke (StadtA SHA Server Häuserlexikon))

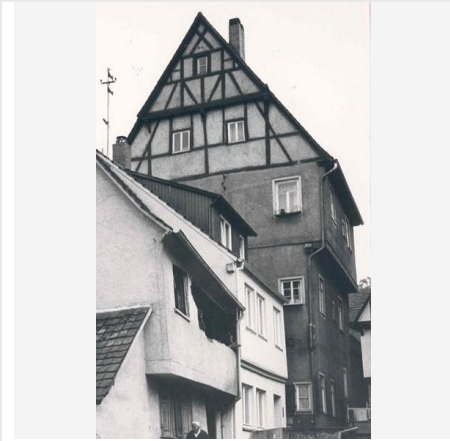
Ansicht von Nordosten, 1977 (Foto: StadtA SHA FS 02790b)
