Wohn- und Geschäftshaus

Bauforschung

Straße:	Hauptstraße
Hausnummer:	105
Postleitzahl:	79336
Stadt-Teilort:	Herbolzheim
Regierungsbezirk:	Freiburg
Kreis:	Emmendingen (Landkreis)
Gemeinde:	Herbolzheim
Wohnplatz:	Herbolzheim
Wohnplatzschlüssel:	8316017003
Flurstücknummer:	— keine
Historischer Straßename:	— keiner
Historische Gebäudenummer:	— keine

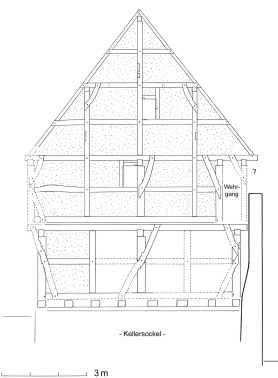
Bildbeschreibung:

Herbolzheim, Hauptstrasse 105, Rekonstruktion der westlichen Giebelansicht

bestehendes Gebäude war Teil eines größeren Speichergebäudes unbekannter Ausdehnung und umfasst dessen giebelseitige Zone sowie den einstigen Zwischenraum (Bauwich) zum Nachbarhaus

Innerer Aufbau/Grundriss/ Zonierung: UG einräumiger Keller, EG und OG heute ohne klare Struktur, urspr eine Zone umfassend und zweischiffig gegliedert, OG einst vorkragend und mit integriertem Wehrgang
