Ehem. Schloss, Rathaus

Bauforschung und Restaurierung

Bei dem heutigen Rathaus in Neckarzimmern handelt es sich nach den bisherigen Erkenntnissen um das ehemalige (Dorf-) Schloss der Familie von Gemmingen.

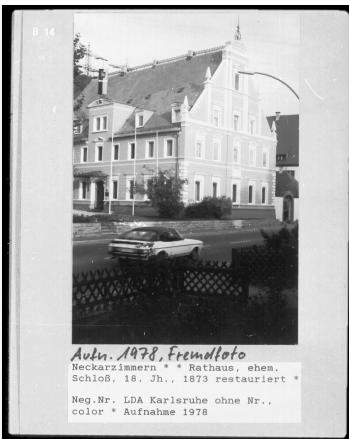
Außen. 1978, Fremdfoto
Neckarzimmern * * Rathaus, ehem.
Schloß, 18. Jh., 1873 restauriert *
Neg.Nr. LDA Karlsruhe ohne Nr.,
color * Aufnahme 1978
