## Scheune zum Pfarrhof

ID: 361216399270

Datum: 05.06.2007

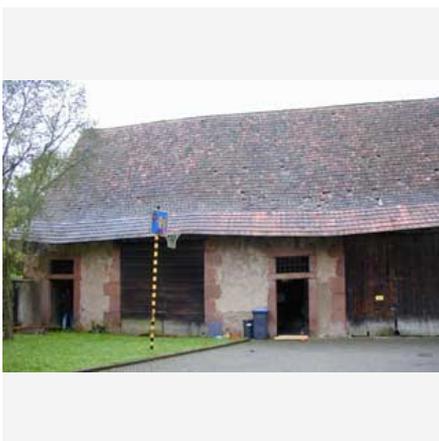
Ansicht von Ost

| <b>Innerer Aufbau/Grundriss/ Zonierung:</b> | Erschließung über die vordere (=östliche) Traufseite. Innen Querteilung durch massive Wand in zwei Teile zu je drei Zonen. Nutzung der südlichen Hälfte als Stall |

| <b>Konstruktion/Material:</b> | Bruchstein-Massivbau, betonte Eckquaderung aus Werksteinen. |
