## Ehem. Buhl'sche Mühle

ID: 371316099074

Bauforschung

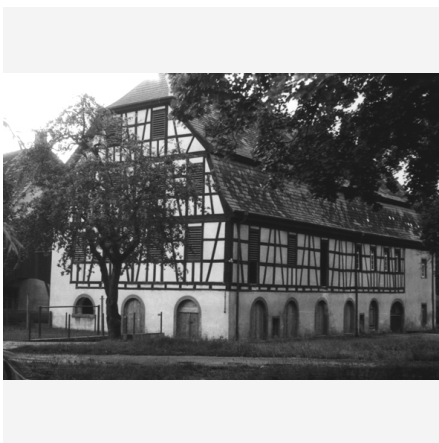
Ehem. Buhl'sche Mühle, Ansicht von Nordosten,  
Urheber: Regierungspräsidium Karlsruhe, RPK, Ref. 26
