Südwestdeutsche Beiträge zur historischen Bauforschung

Geschoßständerbauten des 15.Jahrhunderts im Limpurger Land

Erstes Fazit einer Feldforschungsarbeit 1992

Von Gerd Schäfer

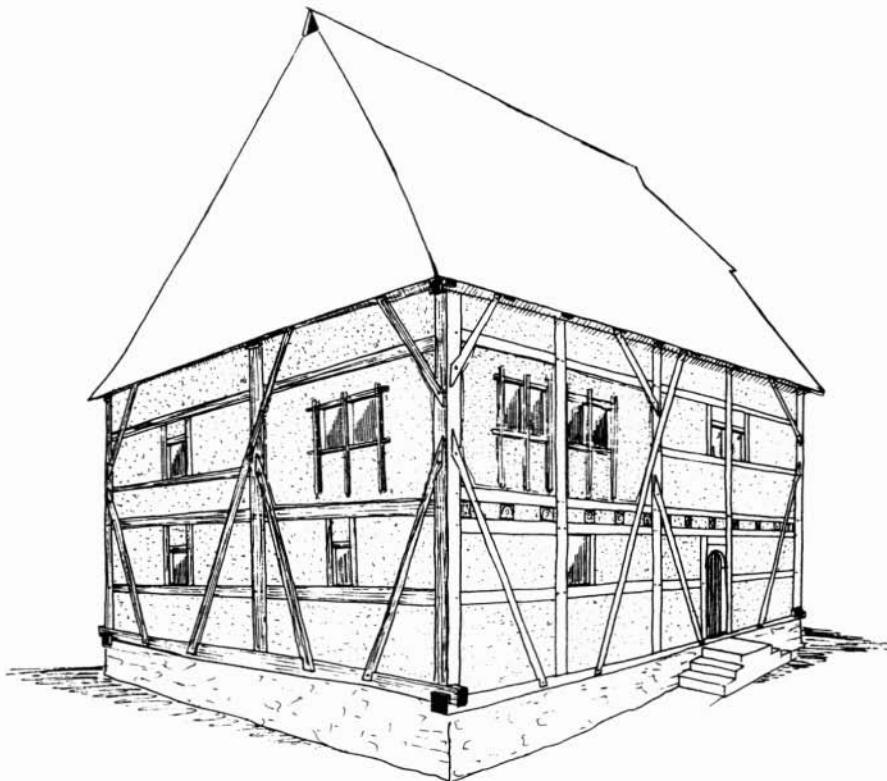
Abb. 1: Gaeldorf-Bröckingen, Aalener Straße 34, Rekonstruktionsversuch des Erstbaues, Ansicht von Südwesten. Ausgehend von den Anschlüssen der Ständer und Streben am südlichen Rähm und dem ablesbaren Bestand an der Westseite ergab sich dieses Rekonstruktionsbild. Die Stube und die Küche liegen bei diesem Haus auf der Westhälfte des Grundrisses. Die Fensteranlagen der Stube und die Haustürform sind frei ergänzt.

Während der Herstellung des Kurzaufmaßes und der eingehenden Betrachtung einzelner Gefügeteile konnten viele Bau- und Wohnspuren dokumentiert werden, die erste Rekonstruktionsversuche des Bauwerkes zuließen (Abb. 1-3).

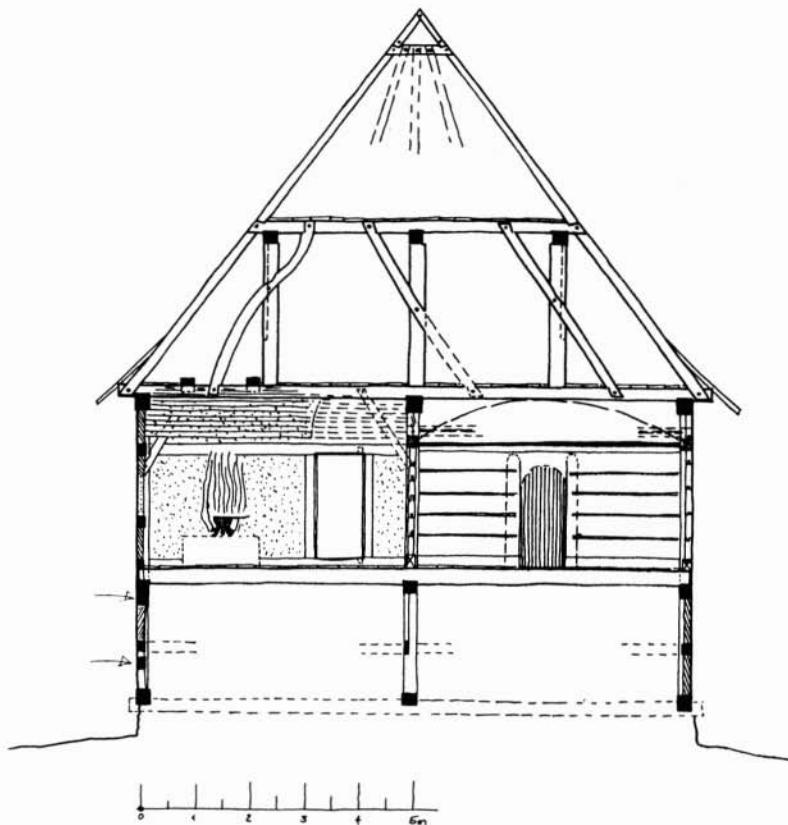
Abb. 2: Gaeldorf-Bröckingen, Aalener Straße 34, Schnitt hinter dem Westgiebel, Blickrichtung nach Osten. Noch heute steht am Platz der einstmaligen Feuerstelle ein holzbefeuelter Sparherd. Die ehemalige Hurt wurde in der Zeichnung zur Stube hin ergänzt; ebenso das Türgewände und die rundbogige Stubentüre in der nachgewiesenen Bohlenwand. Ob die Stubendecke tatsächlich gewölbt war, wie erste Beobachtungen ergaben, kann erst nach vollständiger Einsichtnahme in den Deckenhohlraum geklärt werden.

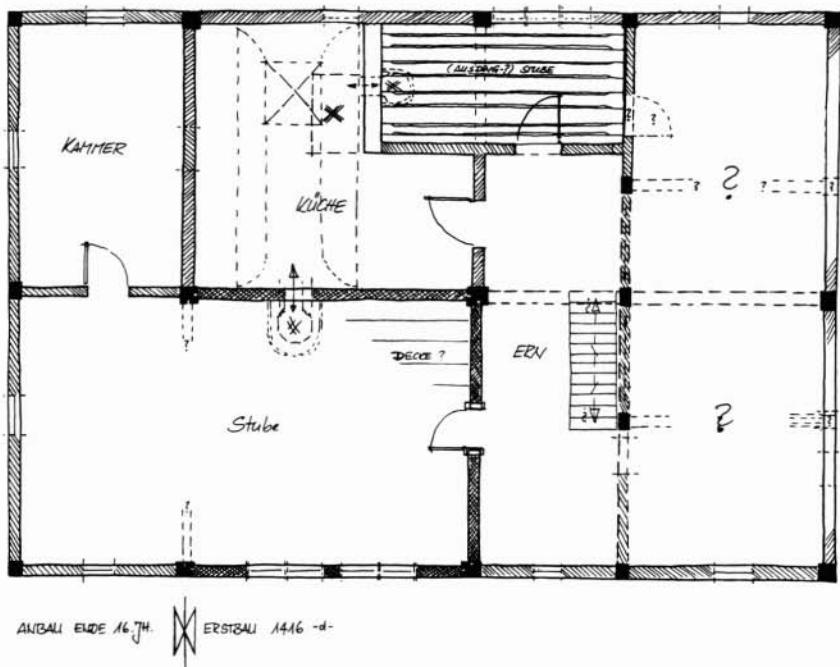
Abb. 3: Gaildorf-Bröckingen, Aalener Straße 34, Grundriss des Obergeschosses. Rekonstruktionsversuch des Zustandes nach 1600. Durch den westlichen Anbau ist die Stube um ca. 3m verlängert worden. Westlich der Küche wurde die Schlafkammer angeordnet. In die ehemals fast quadratische Küche wurde eine weitere Stube (Ausdingstube?) mit Bohlendecke eingerückt. Ob die Wandtrennungen im östlichen Geschoßbereich schon im 17. Jahrhundert vorhanden waren, ist bislang noch ungeklärt.

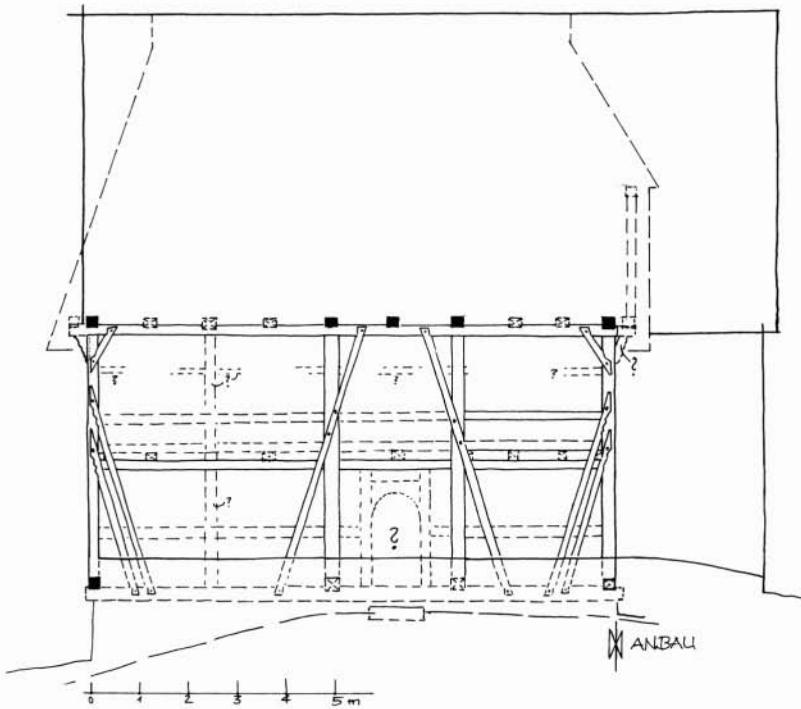
Abb. 4: Gaildorf-Münster, Spatzengasse/Ecke Brunnengasse, erster Rekonstruktionsversuch der Osttraufe nach äußerlichen Befunden. Auffallend sind die bei den Wandpfosten mit gegeneinander eingebauten Steigbändern über beide Geschosse. Die zum Teil noch vorhandenen Riegelfluchten im Obergeschoß sind ohne Nagelsicherung eingebaut.

Eine abschließende Untersuchung konnte hier noch nicht durchgeführt werden. Nach den äusseren Gefügemerkmalen ist der Münsterer Altbau in seiner Entstehung in die Mitte des 15. Jahrhunderts zu datieren (Abb. 4 und 5).

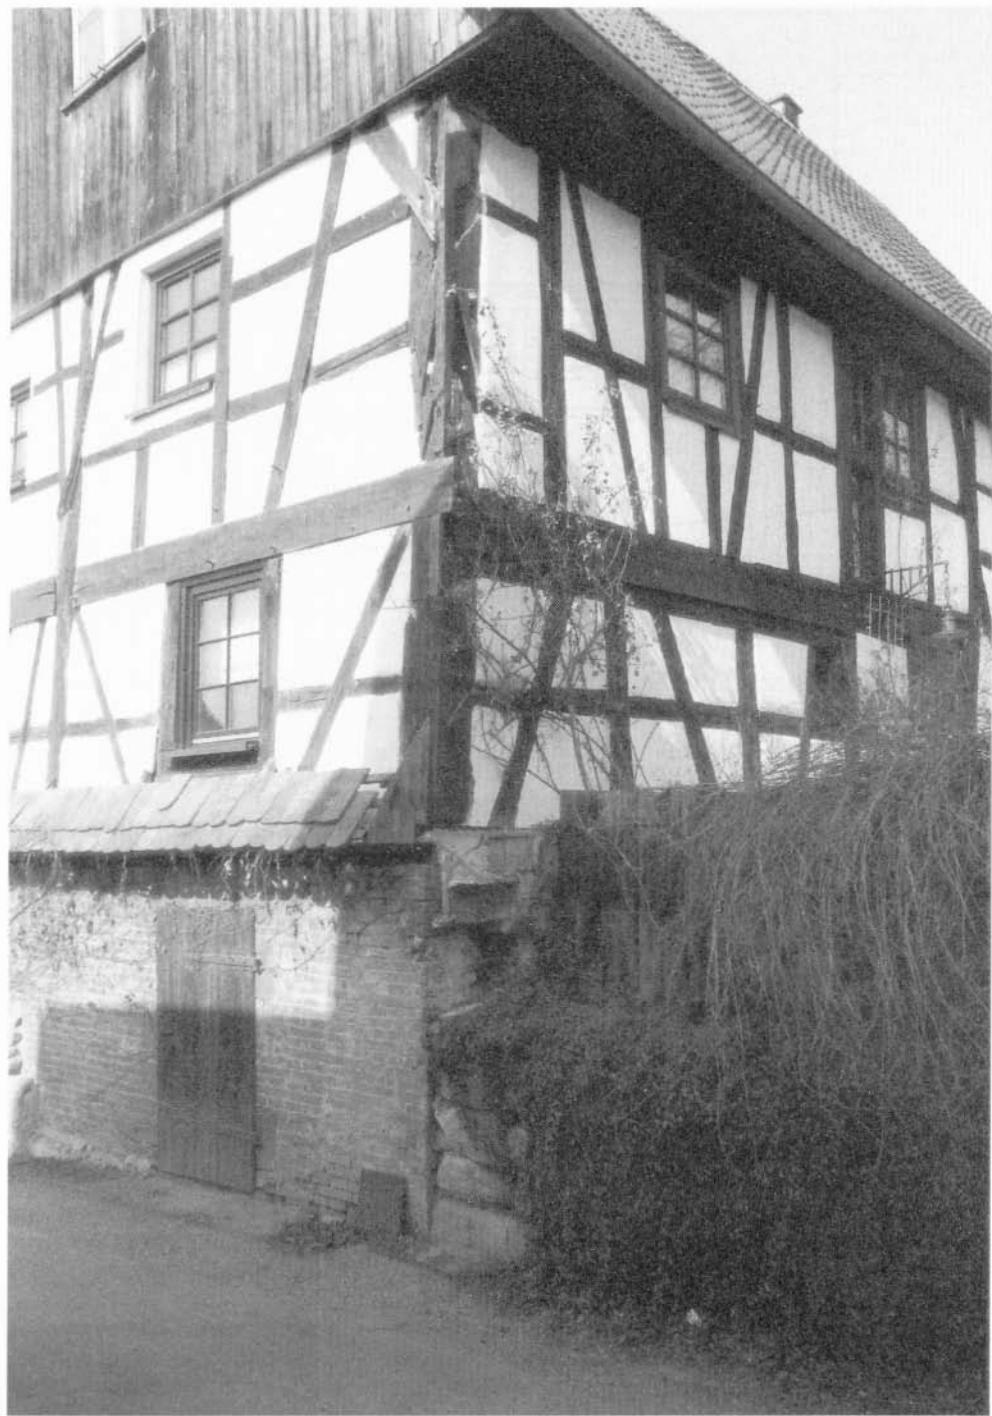
Abb. 5: Gaildorf-Münster, Spatzengasse/Ecke Brunnengasse, Teilansicht von Südosten 1992. Gut zu erkennen sind die geschoßübergreifenden Ständer und Blattsitze bzw. die Reste der Ausstrebung.

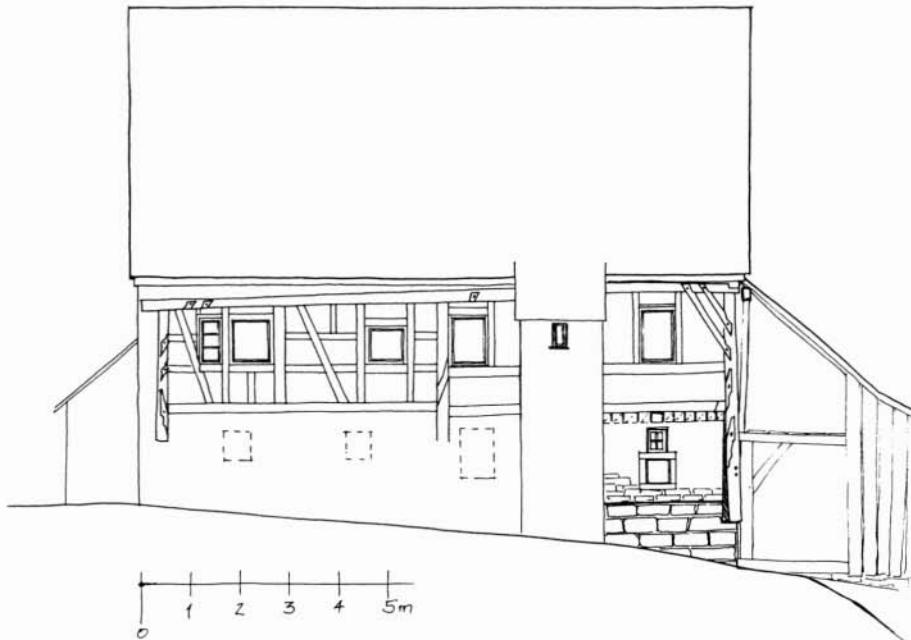
Abb. 6: Fichtenberg, Erlenhofer Str. 10, Bestandskizze der Nordtraufe nach erstem Grobaufmaß.

dann eine eingehende bauhistorische Untersuchung möglich sein. Nach den Gefügemerkmalen ist das Haus Erlenhofer Straße 10 in das erste Drittel des 15. Jahrhunderts mit einem Dach aus der Zeit um 1800 zu datieren (Abb. 6 und 7).

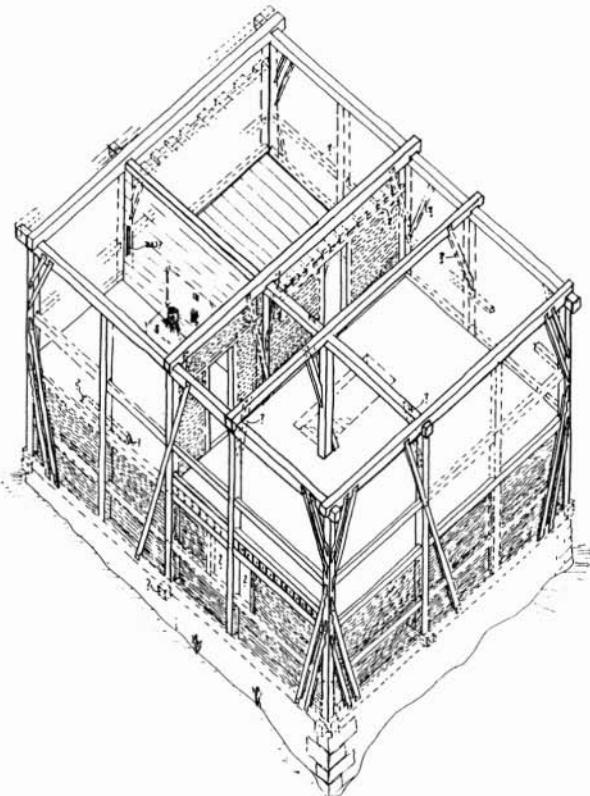
Abb. 7: Fichtenberg, Erlenhofer Str. 10, isometrische Rekonstruktionsskizze des Geschoßständerbaues. Ansicht von Nordwesten. Die gestrichelten Bauteile sind Ergänzungen nach ersten Befunden, die durchgezogen dargestellten Bauteile sind vorhanden bzw. sicher zu rekonstruieren. Auch in diesem Haus finden wir nur eine Stube und die dahinter liegende Küche. Der westliche Hausteil wurde erst in späteren Zeiten mit Wänden aufgeteilt. Das Alter der Küchenabschlußwand zum Erschließungsbereich hin ließ sich noch nicht eindeutig klären, da das Anlegen von Oberflächenöffnungen hier nicht möglich waren. Das reine Dachgebälk wurde auf der Zeichnung fortgelassen
