# Scheune

ID: 101212359427

Datum: 31.10.2005

<b>Straße:</b>	Oberer Zirkel
<b>Hausnummer:</b>	41
<b>Postleitzahl:</b>	79341
<b>Stadt:</b>	Kenzingen
<b>Regierungsbezirk:</b>	Freiburg
<b>Kreis:</b>	Emmendingen (Landkreis)
<b>Gemeinde:</b>	Kenzingen
<b>Wohnplatz:</b>	Kenzingen
<b>Wohnplatzschlüssel:</b>	8316020009
<b>Flurstücknummer:</b>	keine
<b>Historischer Straßenname:</b>	keiner
<b>Historische Gebäudenummer:</b>	keine

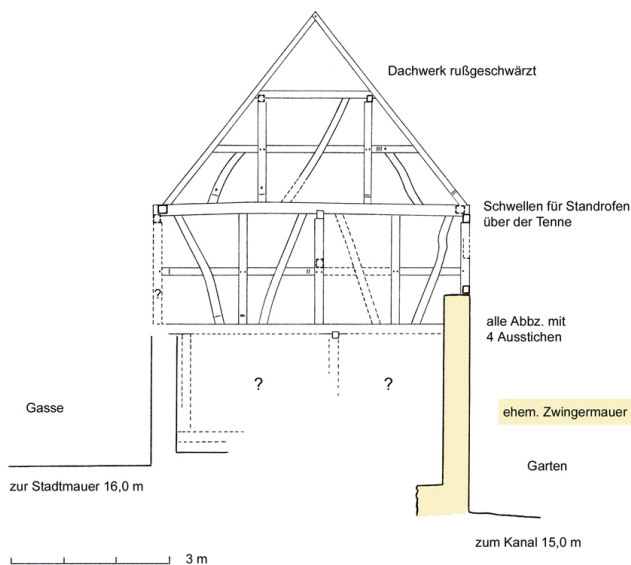
## Fotos

**Baukörper/Objektform (Kurzbeschreibung):** Teil einer geschlossenen Häuserzeile, zweigeschossig, traufständig mit Satteldach**Innerer Aufbau/Grundriss/ Zonierung:** OG zweischiffig, Wohnteil mit verschobenen Querachsen, Tennenzone**Vorgefundener Zustand (z.B. Schäden, Vorzustand):** rudimentär, Dachwerk entfernt
