Scheune

ID: 101212359427

Datum: 31.10.2005

Bauforschung

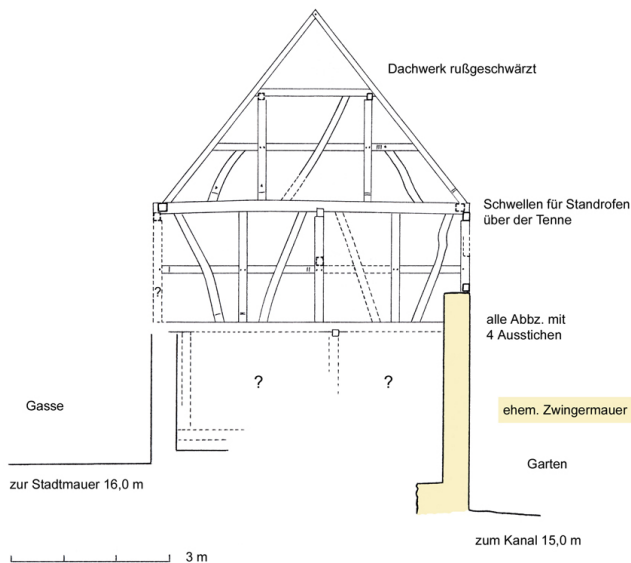
Fotos

Baukörper/Objektform (Kurzbeschreibung): Teil einer geschlossenen Häuserzeile, zweigeschossig, traufständig mit Satteldach**Innerer Aufbau/Grundriss/ Zonierung:** OG zweischiffig, Wohnteil mit verschobenen Querachsen, Tennenzone**Vorgefundener Zustand (z.B. Schäden, Vorzustand):** rudimentär, Dachwerk entfernt
