Offenhäuser Pflughof

Objektdaten

Straße:	Am Klosterhof
Hausnummer:	13
Postleitzahl:	72555
Stadt:	Metzingen
Regierungsbezirk:	Tübingen
Kreis:	Reutlingen (Landkreis)
Gemeinde:	Metzingen
Wohnplatz:	Metzingen
Wohnplatzschlüssel:	8415050005
Flurstücknummer:	— keine
Historischer Straßenname:	— keiner
Historische Gebäudenummer:	— keine

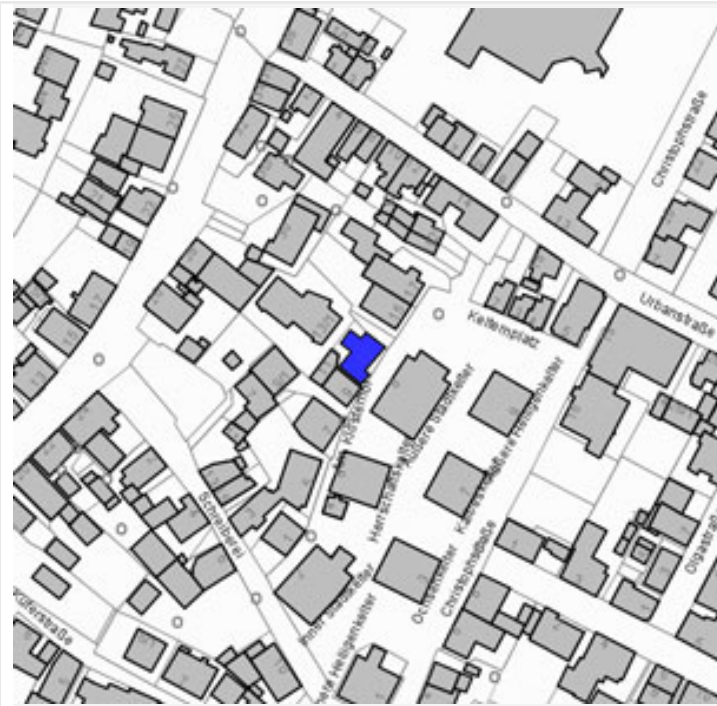
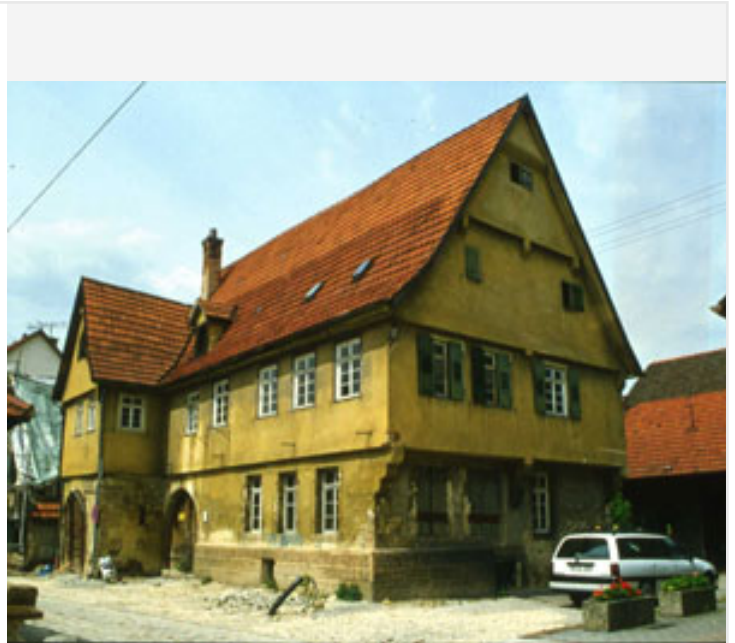
Fotos

Baukörper/Objektform (Kurzbeschreibung): Zweigeschossiges Gebäude auf längsrechteckiger L-förmiger Grundfläche mit Satteldach. Das Gebäude besitzt im Nordwesten einen kleinen Anbau und im Süden ein Zwerchhaus mit Satteldach.

Vorgefundener Zustand (z.B. Schäden, Vorzustand): Ziergiebel im Zwerchanbau. Im Gebäude hat sich in umfangreicher Form bauzeitliche Substanz erhalten.
