Wohn- und Geschäftshaus

ID: 109329890015 Datum: 26.10.2021 Datenbestand: Bauforschung und Restaurierung

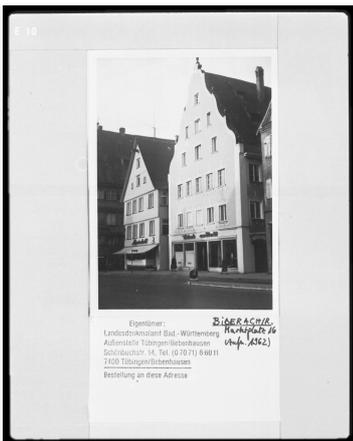
Südostansicht

Baukörper/Objektform (Kurzbeschreibung): Dreigeschossiges Gebäude mit geschwungenem Giebel und seitlich weit auskragendem 2. OG; vermutlich von Anfang an steinerne Giebelscheiben; rustizierter Erdgeschossbereich mit korbbogenförmigen Schaufenstereinbauten, Fenster der Obergeschosse mit barocker Stuckrahmung.
