Haus „Zum Langen Spieß“ (Haus A)

Straße:	Universitätsstraße
Hausnummer:	6
Postleitzahl:	79098
Stadt-Teilort:	Freiburg
Regierungsbezirk:	Freiburg
Kreis:	Freiburg im Breisgau (Stadtkreis)
Gemeinde:	Freiburg im Breisgau
Wohnplatz:	Altstadt
Wohnplatzschlüssel:	8311000001
Flurstücknummer:	— keine
Historischer Straßename:	— keiner
Historische Gebäudenummer:	— keine

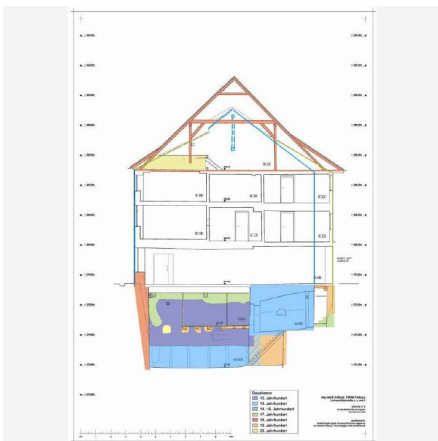
Bauphasenplan, Längsschnitt (C) Universitätsstr. 6 (Vorderhaus)

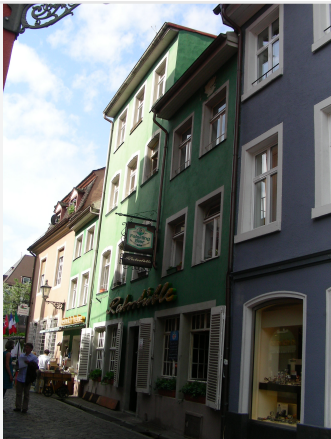
Bildbeschreibung:
Haus A, Hinterhaus

Das Hinterhaus weist im Erdgeschoss einen mittleren Gang auf, der zu einer gewendelten Treppe in der Südwestecke führt. Links ist ein Raum durch Bretterwände, rechts zwei miteinander verbunden Räume durch verputzte Wände abgetrennt. Die zwei Obergeschosse weisen identische Grundrisse auf: Das Treppenhaus mit jeweils zweifach umknickender Treppe im Südwesten sowie eine fensterlose Küche und ein Zimmer sowie eine Kammer zum Hof. Die Treppe endet im 1. Dachgeschoss. Hier sind vier Kammern vorhanden. Die beiden hofseitigen Räume besitzen Dachgauben, die beiden rückseitigen jeweils ein kleine Fenster in der Rückwand.

Hinterhaus: Im zweiten Dachgeschoss ist erkennbar, dass die Rofen der Pultdachkonstruktion auf einem stehenden Dachstuhl entlang der Rückwand aufgesattelt sind.

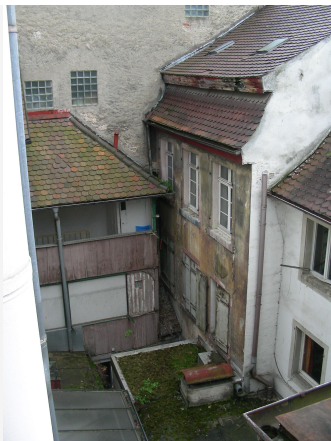
Bildbeschreibung:
Hofansicht Haus A mit Laubengang

Das Sparrendach (Satteldach) mit stehendem Stuhl, Kehlbalcken und Aufschieblingen ist ebenfalls vom Laubengang aus zu betreten. Der Gang ist mit einem zum Hof geneigten Pultdach geneigt. Am Südende des Laubengangs ist jeweils ein Abtritt abgetrennt.
