## Schloss Kirchberg an der Jagst, Marstall

### Objektdaten

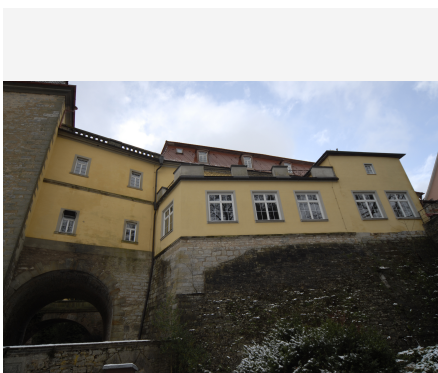
Marstall (re.) und Halsgraben mit zweigeschossigem Überbau (2012);  
Blick gegen die Westseite (Hangseite)
