Schloss Langenstein - Kapelle

Bauforschung und Restaurierung

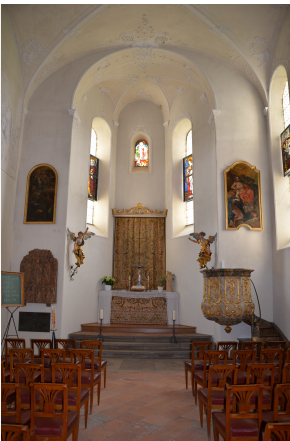
Bildbeschreibung:
Schlosskapelle

Die Kapelle ist in die beiden Schlossflügel integriert und fällt nach Außen hin lediglich durch den rechteckigen, langen Turm mit Zwiebelhelm auf, der sich über dem an der Südostecke eingezogenen,

dreiseitig geschlossenen Chor erhebt.
Innerer Aufbau/Grundriss/ Zonierung:	Einschiffiges Langhaus mit Kreuzgewölbe und eingezogener, dreiseitig geschlossener Apsis.
Vorgefundener Zustand (z.B. Schäden, Vorzustand):	■ <i>keine Angaben</i>
Bestand/Ausstattung:	Kunstgegenstände und Wandmalereien der Konstanzer Malerin Marie Ellenrieder aus der 1. Hälfte des 19. Jhs.; Kreuzgewölbe mit Stuck von J. Roeß von 1748.

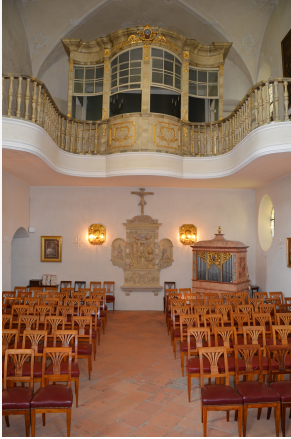
Bildbeschreibung:
Schlosskapelle
