# Fünfknopfturm

Bauforschung und Restaurierung

Fünfknopfturm (73525 Schwäbisch Gmünd, Robert-von-Ostertag-Straße 5)

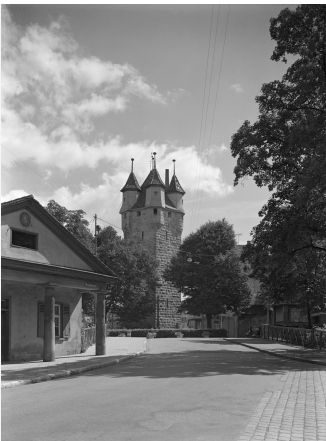
Fünfkopf- u. Knöpflesturm, Ansicht mit Torwachthäuschen in der Bahnhofstraße (1961)

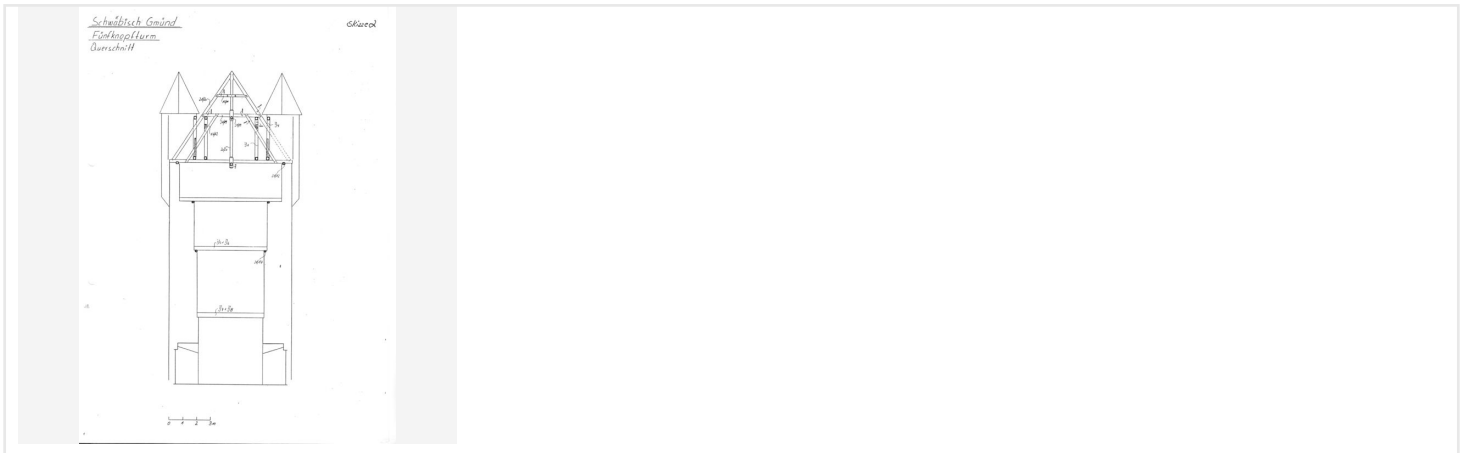
Querschnitt (Systemskizze)

<b>Konstruktionsdetail:</b>	<ul style="list-style-type: none"> <li>• Gestaltungselemente <ul style="list-style-type: none"> <li>• Zierglieder im Steinbau</li> </ul> </li> <li>• Dachgerüst Grundsystem <ul style="list-style-type: none"> <li>• Sparrendach, q. geb. mit stehendem Stuhl</li> </ul> </li> <li>• Steinbau Mauerwerk <ul style="list-style-type: none"> <li>• Backstein</li> <li>• Werkstein</li> </ul> </li> <li>• Dachform <ul style="list-style-type: none"> <li>• Dachturm</li> <li>• Satteldach mit einseitigem Vollwalm</li> <li>• Satteldach mit Schopfwalm (Krüppelwalm)</li> <li>• Zeltdach/Pyramidendach/-helm</li> </ul> </li> <li>• Mischbau <ul style="list-style-type: none"> <li>• Steinbau mit Gebäudeteilen aus Holz</li> </ul> </li> </ul>
<b>Konstruktion/Material:</b>	Die äußere Schale bilden Buckelquader mit Zangenlöchern, die Innenseite ist mit jüngerer Verbretterung im Halbgiebel durch teilweise originales Fachwerk gekennzeichnet. Das umlaufende Steintraufgesims ist profiliert und zeigt Wulst und Platte. Das Dachgeschoss bildet ein zweifach stehender Stuhl in drei Achsen mit Krüppel- bzw. Vollwalm.
