Wohnhaus

Straße:	Hauptstraße
Hausnummer:	47
Postleitzahl:	74321
Stadt-Teilort:	Bietigheim-Bissingen
Regierungsbezirk:	Stuttgart
Kreis:	Ludwigsburg (Landkreis)
Gemeinde:	Bietigheim-Bissingen
Wohnplatz:	Bietigheim
Wohnplatzschlüssel:	8118079001
Flurstücknummer:	— keine
Historischer Straßename:	— keiner
Historische Gebäudenummer:	— keine

Bauhistorische Kurzuntersuchung

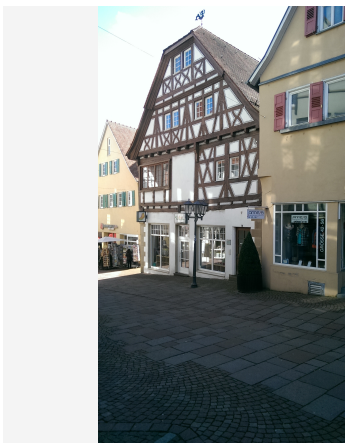
Bildbeschreibung:
Nordgiebel/Straßenfassade

<ul style="list-style-type: none">• Wohn- und Geschäftshaus
Baukörper/Objektform (Kurzbeschreibung):	Zweigeschossiger, giebelständiger Krüppelwalmdachbau, Erdgeschoss massiv und verputzt, mit Eckquaderung, Fachwerkobergeschoss und -giebel, Erdgeschoss zu Ladenzwecken überformt.
Innerer Aufbau/Grundriss/ Zonierung:	☐ <i>keine Angaben</i>
Vorgefundener Zustand (z.B. Schäden, Vorzustand):	☐ <i>keine Angaben</i>
Bestand/Ausstattung:	☐ <i>keine Angaben</i>
