Wohn- und Geschäftshaus

ID: 154643155917 Datum: 07.04.2016 Datenbestand: Bauforschung und Restaurierung

Straße:	Johann-Philipp-Palmstraße
Hausnummer:	33
Postleitzahl:	73614
Stadt-Teilort:	Schorndorf
Regierungsbezirk:	Stuttgart
Kreis:	Rems-Murr-Kreis (Landkreis)
Gemeinde:	Schorndorf
Wohnplatz:	Schorndorf
Wohnplatzschlüssel:	8119067010
Flurstücknummer:	— keine
Historischer Straßename:	— keiner
Historische Gebäudenummer:	— keine

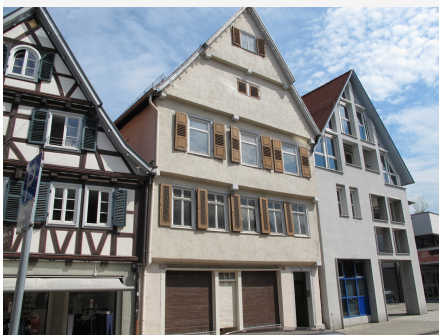
Bildbeschreibung:
Ansicht des Gebäudes von Südwesten

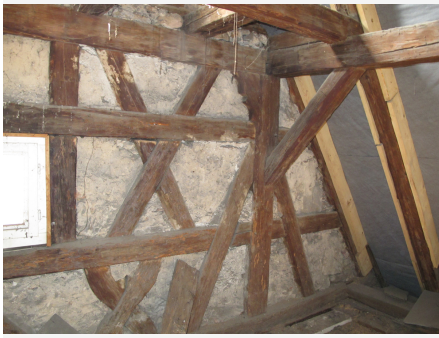
Bildbeschreibung:
Geschweifte Andreaskreuze und Kopfwinkelhölzer belegen die einstige Fachwerksichtigkeit

Die Zierelemente (geschweifte Andreaskreuze, Kopfwinkelhölzer) am straßenseitigen Giebel belegen, dass das Gebäude ursprünglich auf Fachwerksichtigkeit angelegt war und erst nachträglich verputzt wurde.
