Gasthaus und Hotel

Straße:	Hauptstraße
Hausnummer:	30
Postleitzahl:	79219
Stadt-Teilort:	Staufen
Regierungsbezirk:	Freiburg
Kreis:	Breisgau-Hochschwarzwald (Landkreis)
Gemeinde:	Staufen im Breisgau
Wohnplatz:	Staufen im Breisgau
Wohnplatzschlüssel:	8315108015
Flurstücknummer:	— keine
Historischer Straßenname:	— keiner
Historische Gebäudenummer:	— keine

Untersucht wurden Reste von Bodenhölzer, die im rückwärtigen Hof des dreigeschossigen Massivbaus im

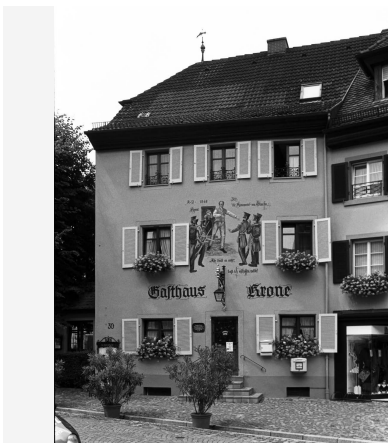
Bildbeschreibung:
Südansicht des Gebäudes

Den dreigeschossigen, längsrechteckigen Massivbau deckt ein Satteldach mit Drittelwalm im Süden. Der dreigeschossige Unterbau wird von einem eingeschossigen Dachstock mit Spitzboden bekrönt. Das 1. Dachgeschoss ist vollständig ausgebaut.

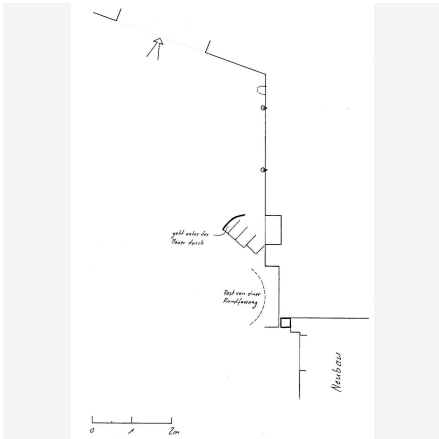
Bildbeschreibung:
Handskizze: Bodenhölzer Hinterhof

Im Hofbereich des Gasthauses Krone, unmittelbar auf den mit der Jahreszahl 1786 versehenen Torbogen folgend, überbaut durch die rückwärtige Hauswand des Haupthauses, wurden die Reste eines eichenen Holzbodens angeschnitten. Sie lagerten auf einer ca. 7 cm dicken Kalkmörtelschicht und bildeten den Boden eines runden Fasses. Die letzten erhaltenen Jahrringe von vier dendrochronologisch untersuchten Brettern datieren ohne Splint und Waldkante in die Jahre 1699, 1686, 1676 und 1540.

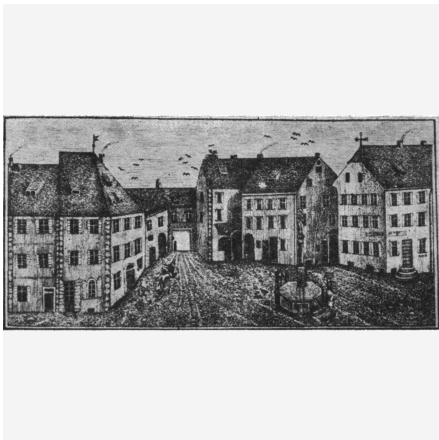
Bildbeschreibung:
Platzartige Aufweitung der Hauptstraße mit Stadtmauerdurchlass im Hintergrund; im Vordergrund rechts Nr. 30 (Gasthaus Krone) (um 1850)

Das Gebäude liegt im Stadtzentrum von Staufen; es steht traufständig zur Hauptstraße und begrenzt mit der Südseite die gen Stadtmauer erfolgte Platzaufweitung der Straße.
