Ehem. Prämonstratenser-Reichsabtei

Bauforschung und Restaurierung

Kloster Obermarchtal - Klausurgebäude, Südflügel (von Süd-Ost)

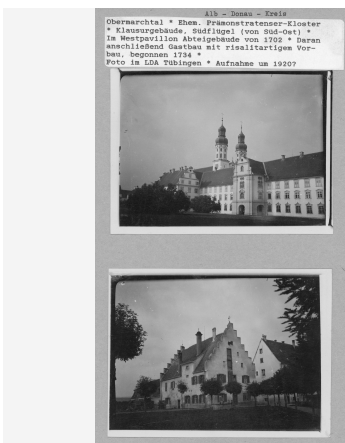
Alb - Donau - Kreis
Obermarchtal * Ehem. Prämonstratenser-Kloster
* Klausurgebäude, Südflügel (von Süd-Ost) *
In Westpavillon Abteigebäude von 1702 * Daran
entsprechend Gastbau mit rissartiger Vor-
bau, begonnen 1734 *
Foto im LDA Tübingen * Aufnahme um 1920?

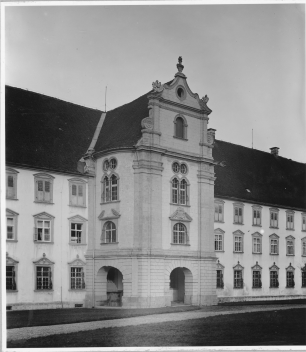
Kloster Obermarchtal - Klausurgebäude, Südflügel (von Süd-West),
Mittlerer Abschnitt (Gastbau)

5313 Obermarchtal * Ehem. Prämonstratenser-Kloster * Klausurgebäude, Südflügel (von Süd-West) * Mittlerer Abschnitt * Gasfbau von 1737 * Detailaufnahme: Vorbau * Im Untergeschoß Vorhalle, in ersten Obergeschoß Theatersaal * Neg.Nr. LDA Stuttgart 5313 c (13x18)

| Baukörper/Objektform (Kurzbeschreibung): | Symmetrische, vierseitig geschlossene Klosteranlage um Innenhof mit dreistöckigen Flügeln und vorspringenden Eckgebäuden. Der Südflügel wird durch einen Mittelrisalit auf ovalem Grundriss betont, der aus Quaderwerk mit rustiziertem Untergeschoss als dreiseitig geöffnete Vorhalle fungiert. Die Obergeschosse des Mittelrisalits zeigen Pilaster, Rundbogenfenster mit Sprenggiebel und Zwillingsfenster und gekuppelte Rundfenster. Bekrönt wird die Stirnfront durch einen Volutengiebel. Der Ostflügel wird durch einen dreigeschossigen Saalbau mit Attika und Mansardwalmdach betont. |

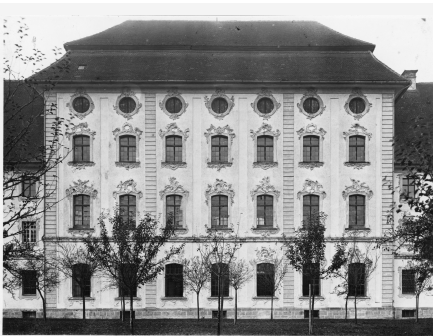
Kloster Obermarchtal - Klausurgebäude, Ostflügel (von Ost)

Obermarchtal * Ehem. Prämonstratenser-Kloster * Klausurgebäude, Ostflügel (von Ost) * 1747/1753 unter Leitung Giovanni Gaspare Bagnato errichtet * Stukaturen von Francesco Pozzi * Enthält Refektorium und Bibliothek * Ost-Passade, Mittelbau * Neg.Nr. LDA Stuttgart 730 (13x18)
