Basili-Schmiede

ID: 162905173420 Datum: 23.01.2020 Datenbestand: Bauforschung und Restaurierung

Straße:	Pfauenstraße
Hausnummer:	1
Postleitzahl:	79822
Stadt-Teilort:	Titisee-Neustadt
Regierungsbezirk:	Freiburg
Kreis:	Breisgau-Hochschwarzwald (Landkreis)
Gemeinde:	Titisee-Neustadt
Wohnplatz:	Neustadt im Schwarzwald
Wohnplatzschlüssel:	8315113067
Flurstücknummer:	— keine
Historischer Straßenname:	— keiner
Historische Gebäudenummer:	— keine

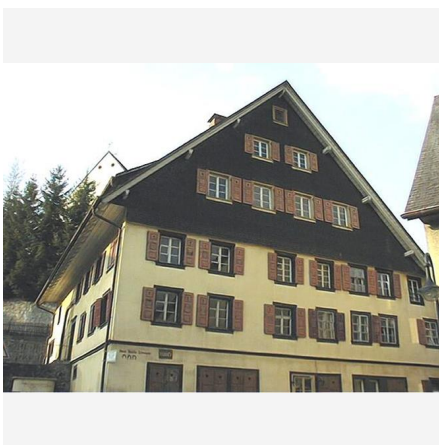
Bildbeschreibung:
Ansicht

Der früher mit einem Krüppelwalm, heute lediglich mit einem Satteldach versehene Bau wirkt außerordentlich stattlich.

Im massiven Erdgeschoss an der freistehenden Giebelseite hat man sich die frühere Schmiede zu denken. Die wohl aus Bohlenständerwerk gefertigten, heute aber verputzten Obergeschosse dienten abgesehen von einem früheren Ökonomieteil an der Bergseite zu Wohnzwecken.
