Basili-Schmiede

ID: 162905173420

Bauforschung und Restaurierung

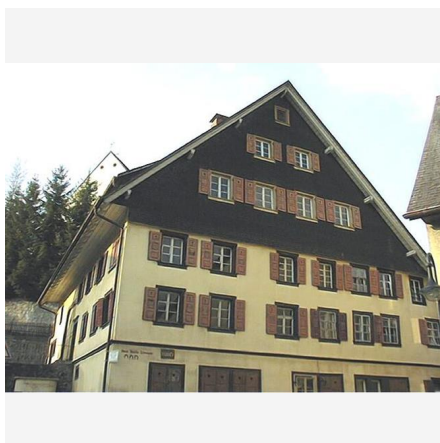
Bildbeschreibung:
Ansicht

Bauwerkstyp:	— <i>keine Angaben</i>
Baukörper/Objektform (Kurzbeschreibung):	Der früher mit einem Krüppelwalm, heute lediglich mit einem Satteldach versehene Bau wirkt außerordentlich stattlich. Im massiven Erdgeschoss an der freistehenden Giebelseite hat man sich die frühere Schmiede zu denken. Die wohl aus Bohlenständerwerk gefertigten, heute aber verputzten Obergeschosse dienen abgesehen von einem früheren Ökonomieteil an der Bergseite zu Wohnzwecken.
Innerer Aufbau/Grundriss/ Zonierung:	— <i>keine Angaben</i>
Vorgefundener Zustand (z.B. Schäden, Vorzustand):	— <i>keine Angaben</i>
Bestand/Ausstattung:	— <i>keine Angaben</i>
