Rheintor

ID: 163348269819 Datum: 06.09.2021 Datenbestand: Bauforschung und Restaurierung

Objektdaten

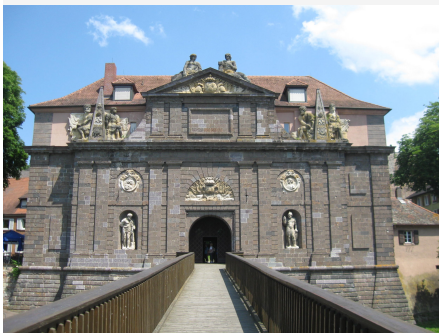
Ansicht des Rheintores von der ehemaligen Rheinseite (Westen) her.

Baukörper/Objektform Rechteckiger Baukörper mit großem Mittelrisalit an der Schauseite

(Kurzbeschreibung):	(Westseite). Die stadtseitige Ostfassade ist schlichter gestaltet. An der Südseite schließt sich ein Anbau an; ursprünglich gab es auch einen Anbau auf der Nordseite. Der Hauptbau besitzt drei Vollgeschosse und ein Vollwalmdach mit Gauben, der Anbau ist eingeschossig und besitzt ebenfalls ein Walmdach.
Innerer Aufbau/Grundriss/ Zonierung:	Der Haupteingang befindet sich im Mittelrisalit auf der Westseite. Dahinter liegt eine gewölbte Eingangshalle, die quer durch das Gebäude zu einem weiteren Eingang auf der Ostseite (Stadtseite) führt. Rechts und links der Halle befinden sich jeweils unterschiedliche Funktionsräume in annähernd symmetrischer Anordnung. Das Treppenhaus liegt im südlichen Gebäudeteil. Die Fassaden sind streng symmetrisch gegliedert. Vor dem Eingang der Westseite lag ursprünglich eine Rheinbrücke; die heutige Fußgängerbrücke (die "nur noch" über einen Weiher führt) erinnert noch daran.

Vorgefundener Zustand (z.B. Schäden, Vorzustand):	— keine Angaben
Bestand/Ausstattung:	Das Gebäude ist umfangreicher Bauzier ausgestattet, namentlich auf der Schauseite (Westen): Betonter Mittelrisalit mit Ziergiebel, Figureschmuck, Medaillons und einer Inschrifttafel (heute leer; eine Inschrift ist aber überliefert); dazu Wappen, Pilaster, Gesimse, Quaderungen etc. Bis auf wenige Ausnahmen (v.a. Ostseite: Wappen, Fassadengestaltung) stammt der Bauschmuck aus der Bauzeit. Die Eingangshalle war ursprünglich mit einem mittigen Fallgatter versehen.
