Katholische Pfarrkirche St. Vincentius

ID: 164174231310 Datum: 09.07.2012 Datenbestand: Bauforschung und Restaurierung

Objektdaten

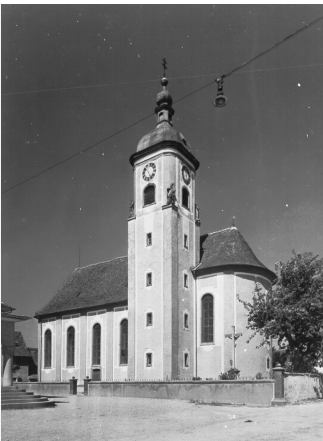
Bildbeschreibung:
Ansicht von Südost (1952)

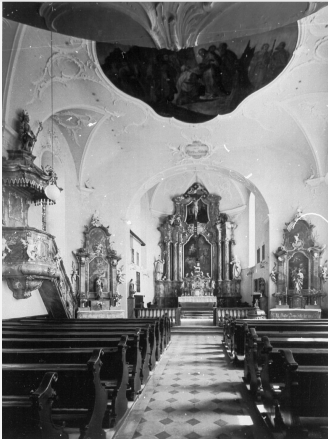
Bildbeschreibung:
Blick zum Chor (1952)
