## Ehemaliges Schlachthaus

ID: 171211419227    Datum: 24.11.2007    Datenbestand:    Bauforschung

- Bauhistorische Voruntersuchung, Areal Judenviertel:
- Bauhistorische Untersuchung  
- Mauerwerksanalyse -

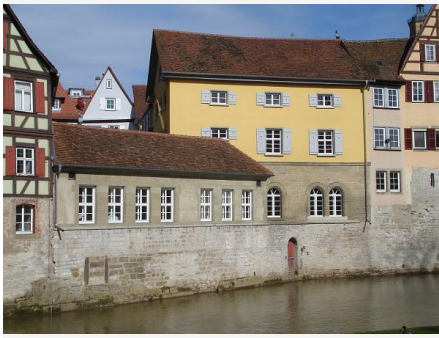
**Bildbeschreibung:**  
Seite zum Kocher. Bild aus dem April 2007. Foto: Daniel Stihler (StadtA SHA Server Häuserlexikon)

Praktischerweise direkt am Fluss bauten sich die Haller 1716 ihr Schlachthaus. Im Mittelalter hatte sich hier das jüdische Ghetto befunden. Vom Schlachtbetrieb stammt der schräge Boden im Inneren - das Blut der geschlachteten Tiere wurde in den Kocher gespült. Um 1835 ersetzte ein Neubau mit Gesellschaftsräumen im Obergeschoss den Vorgängerbau. Heute beherbergt das Gebäude ein Kulturzentrum mit Gastronomie, Theater und einem lokalen Radiosender.
