Spital

Objektdaten

Straße:	Mengener Straße
Hausnummer:	8
Postleitzahl:	72516
Stadt-Teilort:	Scheer
Regierungsbezirk:	Tübingen
Kreis:	Sigmaringen (Landkreis)
Gemeinde:	Scheer
Wohnplatz:	Scheer
Wohnplatzschlüssel:	8437101003
Flurstücknummer:	— keine
Historischer Straßename:	— keiner
Historische Gebäudenummer:	— keine

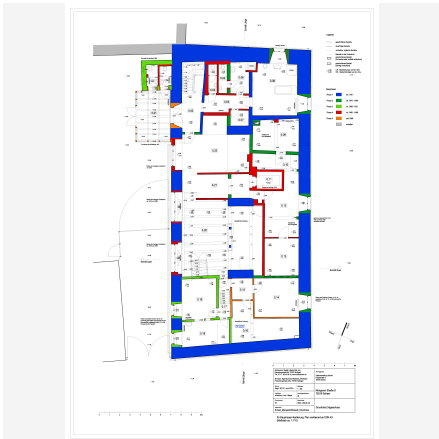
Bildbeschreibung:
Bauphasenplan Erdgeschoss (1:50)

In ihrer Struktur unterscheiden sich die drei Grundrissebenen deutlich. Das Erdgeschoss ist unregelmäßig unterteilt. Vom angestellten gläsernen Windfang wird ein Treppenvorraum erschlossen, von dem zwei Flure abzweigen: Nach Osten führt ein Flur zwischen Toiletten und Putzkammer hindurch in ein geräumiges Pflegebad, nach Süden schließt eine Raumflucht aus einem kleineren Raum, dem Vorräum vor dem Aufzug und dem großen Aufenthaltsraum an. An der Ostseite des Gebäudes reihen sich drei Technikräume unregelmäßigen Zuschnitts aneinander. Der Aufenthaltsraum wird von den zwei mächtigen
