Sog. Steinhaus, ehem. Fruchtkasten und Gefängnis

<http://www.bauforschung-bw.de/objekt/id/179434508616/>

ID: 179434508616 Datum: 04.05.2016 Datenbestand: Bauforschung und Restaurierung

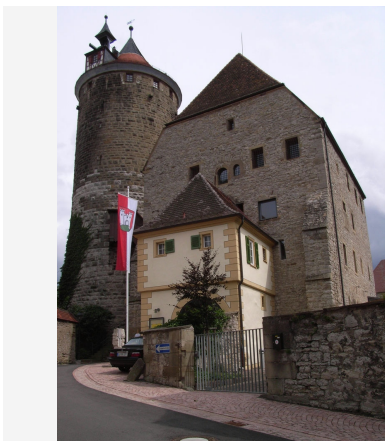
Bildbeschreibung:
Ansicht von Nordwest

| Baukörper/Objektform (Kurzbeschreibung): | <p>Viergeschossiger Massivbau aus unverputztem Bruchsteinmauerwerk, hohes Satteldach mit nach Norden abgewalmter Giebelspitze (Schopfwalm), Fenster im 4.OG mit Sandsteinfaschen.</p> <p>Nach Norden ist ein zweigeschossiges verputztes Wohnhaus mit Walmdach angebaut (Pfarrgasse 24a, Sachgesamtheit).</p> <p>Als maßgeblicher Rest der Oberen Burg hat der mächtige mittelalterliche Baukörper für die Stadtgeschichte und Stadtsilhouette einen sehr hohen exemplarischen und dokumentarischen Wert. (a)</p> |

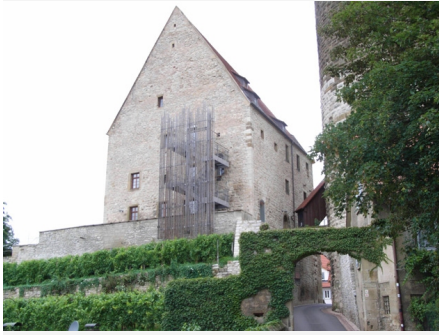
Bildbeschreibung:
Ansicht von Süden

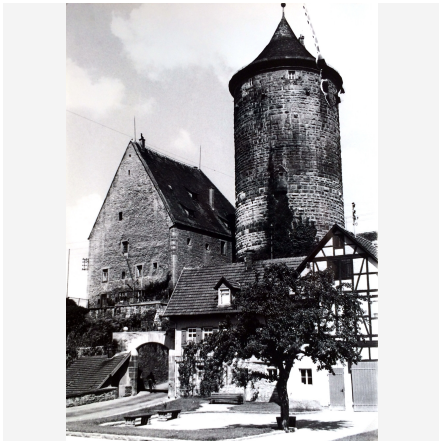
Bildbeschreibung:
Historische Ausnahme; Ansicht von Südost
