Rebbauern-Fischerhaus

Bauforschung

Straße:	Seestraße
Hausnummer:	24
Postleitzahl:	78479
Stadt-Teilort:	Reichenau
Regierungsbezirk:	Freiburg
Kreis:	Konstanz (Landkreis)
Gemeinde:	Reichenau
Wohnplatz:	Mittelzell
Wohnplatzschlüssel:	8335066002
Flurstücknummer:	— keine
Historischer Straßenname:	— keiner
Historische Gebäudenummer:	— keine

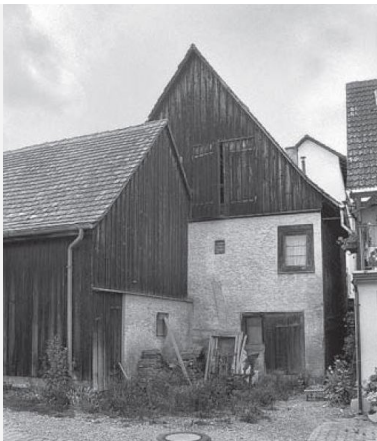
Ansicht SO, zu sehen ist das große Tor zum abgetieften EG-Keller und die Ladeluke im Giebel

Umgebung, Lage:	Das gestelzte Rebbauern-Fischerhaus liegt unmittelbar am Uferweg (Seestraße). Es befindet sich somit an der Nordseite der Insel und ist verhältnismäßig weit entfernt vom Siedlungskern Mittelzells.
Lagedetail:	<ul style="list-style-type: none"> • Siedlung • Dorf
Bauwerkstyp:	<ul style="list-style-type: none"> • Ländl./ landwirtschaftl. Bauten/ städtische Nebengeb. • Bauernhaus • Eindachhof
Baukörper/Objektform (Kurzbeschreibung):	Der zweigeschossige, verputzte Satteldachbau steht traufständig zur Seestraße und weist an der Südseite einen im rechten Winkel angebauten Fischerschuppen auf, der die Gebäudeecke im SO überschneidet (s. Grundriss). Unregelmäßig durchfenstert. Enge bauliche und wirtschaftliche Verbindung mit den Nachbarhäusern Nr. 22 (ehem. Sigeristhof; Sitz der Gerichtsbarkeit?) und 26
Innerer Aufbau/Grundriss/ Zonierung:	<p>Errichtet auf längsrechteckiger Grundfläche, im Süden querstehender Anbau von nahezu gleicher Größe.</p> <p>Grundriss EG: Zwei Schiffe, fünf Räume. Vermutliche mehrere Veränderungen im Lauf der Jahrhunderte (insb. im Bereich der Küche im SO, die zuletzt als Teil des EG-Kellers diente). Erschlossen wird das Gebäude von der westlichen Traufseite. Auf den Eingang folgt ein L-förmiger Flur. An der Hausrückseite befinden sich die Flurküche und eine offene Treppe ins Obergeschoss. Die zwei rückwärtigen Wirtschaftsräume sind von der östlichen Giebelseite aus zugänglich. Tor zum abgetieften Erdgeschosskeller und kleinere Stalltür.</p> <p>Grundriss OG: Zwei Schiffe, drei Zonen. Ursprünglicher Wohnbereich. Drei Räume befinden sich straßenseitig und der offene Erschließungsbereich reicht über die ganze rückwärtige Längsseite (möglicherweise noch bauzeitlicher Grundriss).</p> <p>Dach: Ladeluke für Heu und Stroh am östlichen Giebel (s. Startbild 1).</p>

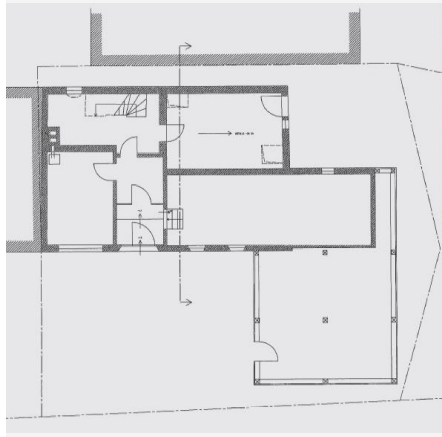
EG Grundriss des Rebbauernhauses mit angebautem Fischerschuppen (in etwa genordet)
