Fruchtkasten

Bauforschung und Restaurierung

Straße:	Sigmaringer Straße
Hausnummer:	13
Postleitzahl:	72516
Stadt-Teilort:	Scheer
Regierungsbezirk:	Tübingen
Kreis:	Sigmaringen (Landkreis)
Gemeinde:	Scheer
Wohnplatz:	Scheer
Wohnplatzschlüssel:	8437101003
Flurstücknummer:	— keine
Historischer Straßename:	— keiner
Historische Gebäudenummer:	— keine

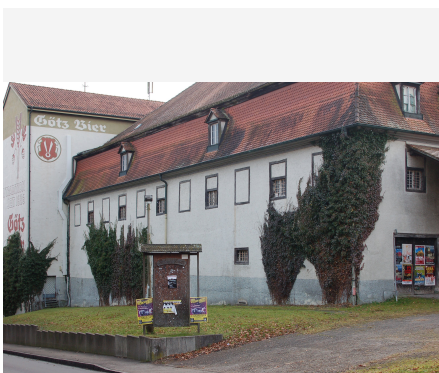
Blick auf die Nordseite des Gebäudes. Im Hintergrund die modernen Brauereianbauten.

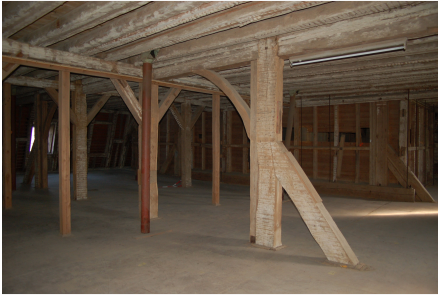
1. Dachgeschoß, Blick durch den Innenraum nach Nordosten. Von den Hängewerken des späten 18. Jahrhunderts haben sich im Obergeschoß nur noch Reste (Hängesäulen und einzelne Streben erhalten. In ihrer Tragfunktion sind sie von Ständerachsen (im Obergeschoß und im ersten Dachgeschoß) sowie von einzelnen Sprengwerken des 19. Jahrhunderts (in Erdgeschoß und im Obergeschoß) abgelöst worden.

Nachdem zunächst im Erdgeschoss eine massive Mittellängswand eingezogen wurde und die barocken Hängewerke im Obergeschoss und im Dachgeschoss entfernt wurden, wurden 1804/05 (d) in Erd- und Obergeschoss neue Sprengwerke zur Unterstützung der weitgespannten Decken eingezogen. Mit diesen Umbauten waren alle barocken Innenwände entfernt worden, sodass die vorher zum Einzelräumen unterteilten Geschossebenen nun als ungeteilte Lagerflächen zur Verfügung standen. Mit den neuen Sprengwerken und neuen Ständerachsen zur Unterstützung der Deckenkonstruktion war das Gebäudeinnere jedoch immer noch durch "viel Holz" unterteilt.

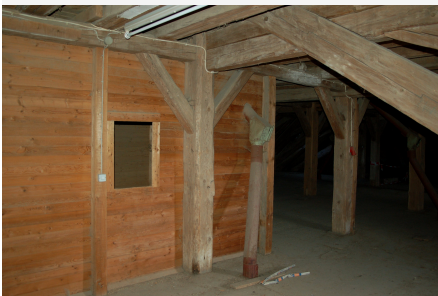
Zweites Dachgeschoß. Querbund des Dachwerkes mit Strebe des Hängewerkes (rechts) und Hängesäule (Mitte). Über die vom Obergeschoß bis ins dritte Dachgeschoß hinaufreichenden Hängewerke war die Decke über dem Erdgeschoß nach oben gehängt, so daß die gesamte Erdgeschoßgrundfläche stützenfrei ausgebildet werden konnte.
