Wohnaus

Straße:	Bachstraße
Hausnummer:	53
Postleitzahl:	88212
Stadt-Teilort:	Ravensburg
Regierungsbezirk:	Tübingen
Kreis:	Ravensburg (Landkreis)
Gemeinde:	Ravensburg
Wohnplatz:	Ravensburg
Wohnplatzschlüssel:	8436064109
Flurstücknummer:	keine
Historischer Straßename:	keiner
Historische Gebäudenummer:	keine

1. Bauphase: Errichtung Dachwerk. (d)
(1713 - 1722)

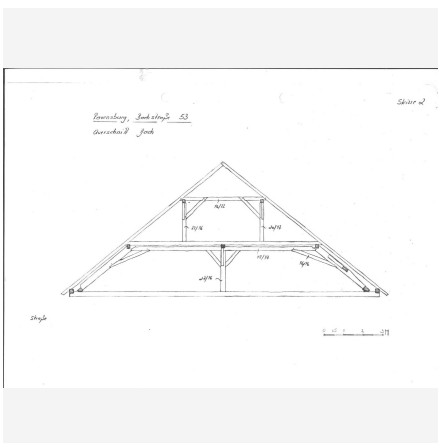
Bildbeschreibung:
Querschnitt Dachwerk (Skizze 2)

Konstruktion/Material: Unmittelbar nach dem Hauseingang führt vom Flur eine Treppe mit Backstufen hinab in den gewölbten Keller, ebenfalls aus Backsteinen gemauert. Das Dachwerk ist über eine Blockstufentreppe über den Giebel zu Haus Nr. 55 zugänglich. Abgezimmert ist eine liegende Stuhlkonstruktion, auf der im 2. Dachgeschoss ein stehender Stuhl

errichtet ist. Bei der Abzimmerung des Daches wurden zum Teil ältere Sparren wiederverwendet.
