Kelter

Straße:	Kelterstraße
Hausnummer:	15
Postleitzahl:	72660
Stadt-Teilort:	Beuren
Regierungsbezirk:	Stuttgart
Kreis:	Esslingen (Landkreis)
Gemeinde:	Beuren
Wohnplatz:	Beuren
Wohnplatzschlüssel:	8116011002
Flurstücknummer:	— keine
Historischer Straßenname:	— keiner
Historische Gebäudenummer:	— keine
Geo-Koordinaten:	48,5691° nördliche Breite, 9,4052° östliche Länge

- Bauhistorische Kurzuntersuchung

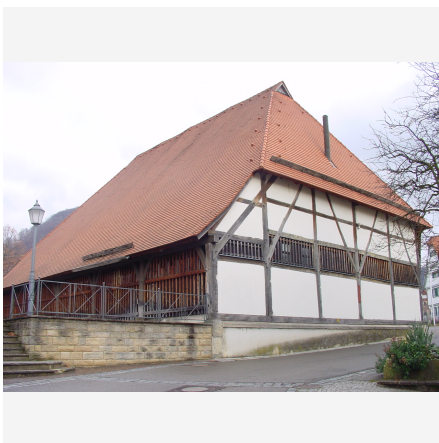
Bildbeschreibung:
Ansicht von Westen
