Ehem. Klosterapotheke

ID: 185156538113

Datum: 19.03.2014

Bauforschung

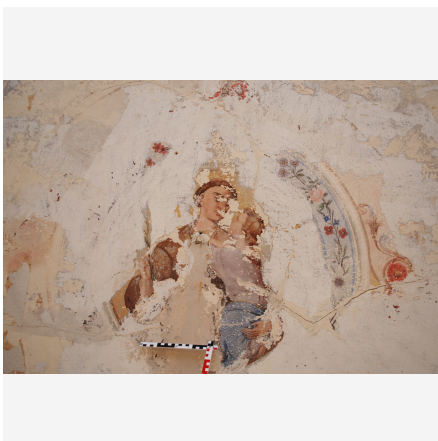
Ausschnitt Deckenmalerei, Stube im OG (St. Antonius von Padua, Namenspatron des Bauherren A. Götz)

Die historische Ausstattung ist vollständig abgängig, d.h. sämtliche Bodenbeläge, Türen und Fenster wurden in einer Umbaumaßnahme im letzten Drittel des 20. Jh. erneuert. Im OG: einstiger Salon mit Resten eines seltenen, bauzeitlichen Deckengemäldes; im Zentrum ein Medaillon mit dem Namenspatron des Bauherren und Braumeisters Anton Götz. Eine Darstellung des Hl. Antonius von Padua, der auf dem linken Arm das Jesuskind trägt und in der rechten Hand einen Zweig hält. Am Deckenrand allegorische Darstellungen von Putten und traubenumrankten Köpfen sowie ein Kandelaber mit der Initiale „G“ für Götz.

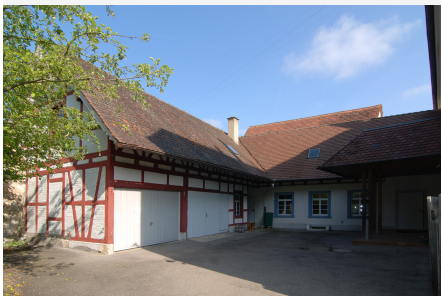
Bildbeschreibung:
Hinterhof mit L-förmigem Nebengebäude von 1875

Das später angebaute, eingeschossige L-förmige Nebengebäude beherbergte früher die Labor- und Lagerräume der Apotheke. Es blieb, abgesehen von dem Einbau zweier Garagen und eines Heizraumes, weitgehend unverändert. Während der Nordflügel massive Außenwände besitzt, ist der Westflügel in rotem Sichtfachwerk mit Ziegelausfachungen errichtet. Zum Hof hin sind beide Flügel gestalterisch durch einen mit Andreaskreuzen verzierten Kniestock miteinander verbunden.
