# Wohnhaus

ID: 195008966319

<b>Straße:</b>	Rinderbacher Gasse
<b>Hausnummer:</b>	37
<b>Postleitzahl:</b>	73525
<b>Stadt-Teilort:</b>	Schwäbisch Gmünd
<b>Regierungsbezirk:</b>	Stuttgart
<b>Kreis:</b>	Ostalbkreis (Landkreis)
<b>Gemeinde:</b>	Schwäbisch Gmünd
<b>Wohnplatz:</b>	Schwäbisch Gmünd
<b>Wohnplatzschlüssel:</b>	8136065056
<b>Flurstücknummer:</b>	keine
<b>Historischer Straßenname:</b>	keiner
<b>Historische Gebäudenummer:</b>	keine

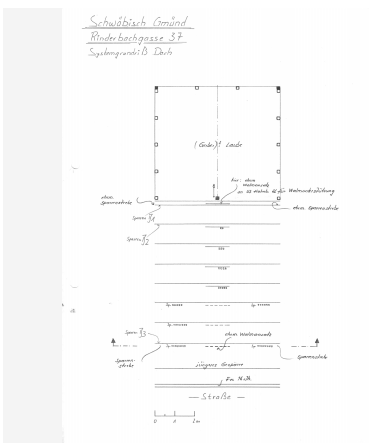
**Bildbeschreibung:**  
Systemgrundriss Dach

- Dachgerüst Grundsystem
  - Sparrendach, q. geb., mit einheitlicher Gebindeaufreihung
- Dachform
  - Satteldach mit Halbwaln-/Zweidrittelwaln

**Konstruktion/Material:** 1. DG ist ausgebaut, Kehlbalcken dort angeblattet; Dachwerk des 2. DG besteht aus grob geschlagene Sparren. Lägsaussteifung durch Sparrenabstrebung am Süd-Giebel; ehem. Waln nachweisbar.
