Wohnhaus

Bauforschung

Straße:	Florianweg
Hausnummer:	3
Postleitzahl:	79848
Stadt-Teilort:	Gündelwangen
Regierungsbezirk:	Freiburg
Kreis:	Waldshut (Landkreis)
Gemeinde:	Bonndorf im Schwarzwald
Wohnplatz:	Gündelwangen
Wohnplatzschlüssel:	8337022009
Flurstücknummer:	— keine
Historischer Straßename:	— keiner
Historische Gebäudenummer:	— keine

- baugeschichtliche Kurzuntersuchung

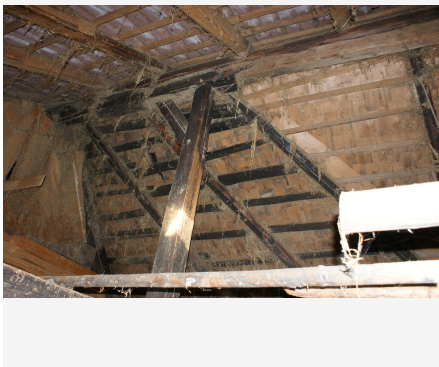
Bildbeschreibung:

Dach

Das tragende Gerüst zur Unterstützung der Sparrenpaare bilden abgesprengte Querbünde (liegender Stuhl) dessen Stuhlstreben die gesamte Dachhöhe durchziehen, mittig durch einen angeblatteten Kehlbalken ausgesteift werden und im First ein diagonal verlegtes Firsträhm tragen (Querschnitt). Angeordnet in zwei Querachsen werden die Stuhlstreben in Längsrichtung durch eine Kombination von je einem aufgeblatteten Langriegel und zwei tief ansetzenden, sich überkreuzenden Kopfbändern ausgesteift. Die Langriegel reichen seitlich weit über die Stuhlstreben hinaus, wobei die Überstände durch Kopfbänder, welche von den Stuhlstreben

aufsteigen, gesichert werden, bzw. wurden. Unmittelbar vor den Langriegelenden ist ein Querholz aufgekämmt, welches ursprünglich als Zwischenaufleger für die Gratsparren und Walmhölzer diente. Bezogen auf die Dachform handelte es sich bei beiden Dachabschlüssen um Vollwalme.
