## Wohn- und Geschäftshaus

ID: 201212409299

<b>Straße:</b>	Schlossstraße
<b>Hausnummer:</b>	28
<b>Postleitzahl:</b>	72555
<b>Stadt-Teilort:</b>	Metzingen
<b>Regierungsbezirk:</b>	Tübingen
<b>Kreis:</b>	Reutlingen (Landkreis)
<b>Gemeinde:</b>	Metzingen
<b>Wohnplatz:</b>	Metzingen
<b>Wohnplatzschlüssel:</b>	8415050005
<b>Flurstücknummer:</b>	— keine
<b>Historischer Straßename:</b>	— keiner
<b>Historische Gebäudenummer:</b>	— keine

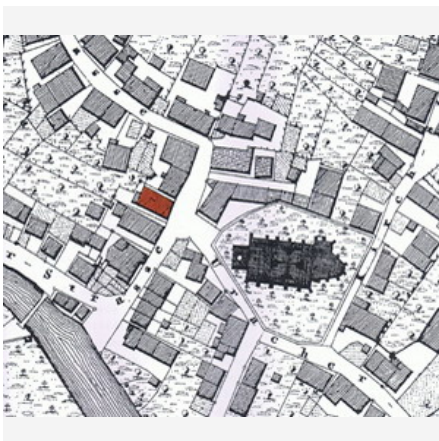
**Bildbeschreibung:**  
historischer Lageplan
