Fachwerkhaus

Straße:	Schlossstraße
Hausnummer:	26
Postleitzahl:	72555
Stadt-Teilort:	Metzingen
Regierungsbezirk:	Tübingen
Kreis:	Reutlingen (Landkreis)
Gemeinde:	Metzingen
Wohnplatz:	Metzingen
Wohnplatzschlüssel:	8415050005
Flurstücknummer:	— keine
Historischer Straßename:	— keiner
Historische Gebäudenummer:	— keine

- Dendrochronologische und gefügekundliche Untersuchung

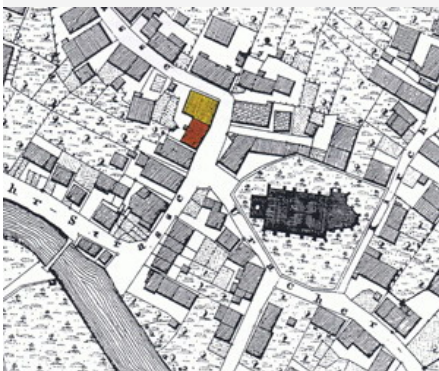
Bildbeschreibung:
historischer Lageplan
