Wohnhaus

ID: 201219359397

Datum: 21.03.2006

Bauforschung

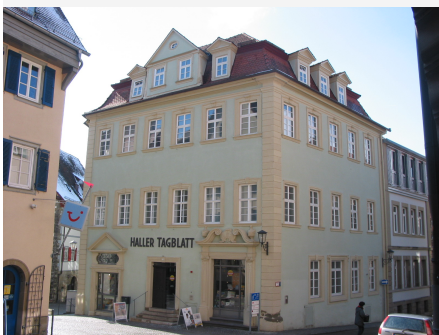
Bildbeschreibung:
Nordöstliche Ansicht

Baukörper/Objektform (Kurzbeschreibung): Dreigeschossiges, verputztes Wohn- und Geschäftsgebäude mit Mansarddach.

Konstruktion/Material: Massiv gemauerter Baukörper mit Gewölbekellern.
