ehem. reformiertes Spital

ID: 201313129014

Datum: 21.09.2009

Bauforschung

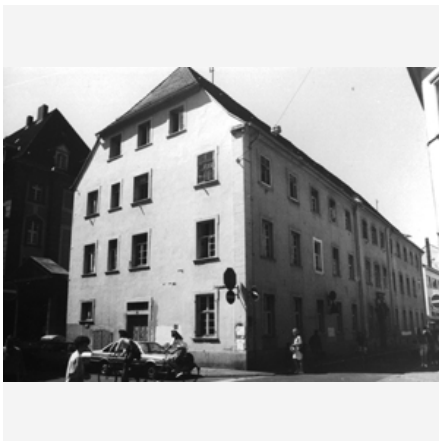
ehem. reformiertes Spital, Ansicht von Nordosten,
Urheber: Regierungspräsidium Karlsruhe, RPK, Ref. 26

Vorgefundener Zustand (z.B. Schäden, Vorzustand):	<p>— keine Angaben</p>
Bestand/Ausstattung:	<p>Die verputzte Fassade an der Plöck weist 13 Fensterachsen von vornehm strenger Gestaltung. Alle Fenster sind hochformatig und mit schlichten, unprofilierten, leicht geohrten Sandsteinlaibungen gefasst. Die Gebäudeecken sind mit gequadrten, verputzten Lisenen besetzt.</p> <p>Ein dreiachsiger aufwändiger mit Putzlisten gefasster Mittelrisalit verleiht dem Gebäude ein symmetrisches Äußeres und markiert als gestalterisches Zentrum den Haupteingang. Auffällig ist das aufwändig gestaltete Portal, dessen profilierter Korbbogen von einer höher ansetzenden und deshalb nur den mittleren Bogenabschnitt berührenden Segmentbogenverdachung auf Konsolen überfangen wird. Ein volutengerahmter flacher Aufsatz darüber weist eine Inschriftentafel mit lateinischer Schrift auf (Medaillon). Die Mittelrisalitfenster sind ebenfalls aufwändig gestaltet und erhielten profilierte Sandsteingewände, an denen sich der Keilstein im Scheitel abzeichnet.</p> <p>Die Türflügel des Haupteingangs sowie der giebelseitigen Nebeneingänge sind als Kassetentüren ausgebildet.</p> <p>Die drei Vollgeschosse werden durch einen barockisiertes, profiliertes Dachgesims abgeschlossen.</p> <p>In den meisten Räumen befinden sich noch die ursprünglichen Hohlkehlen. Die Stuckvouten sind in den beiden unteren Vollgeschossen erhalten. Sie werden teilweise von früheren Zwischenräumen überschritten.</p>
