Schloß

ID: 202242096515 Datum: 12.02.2015 Datenbestand: Bauforschung und Restaurierung

Straße:	Ritterschaftsstraße
Hausnummer:	— keine
Postleitzahl:	72160
Stadt-Teilort:	Nordstetten
Regierungsbezirk:	Karlsruhe
Kreis:	Freudenstadt (Landkreis)
Gemeinde:	Horb am Neckar
Wohnplatz:	Nordstetten
Wohnplatzschlüssel:	8237040048
Flurstücknummer:	— keine
Historischer Straßename:	— keiner
Historische Gebäudenummer:	— keine

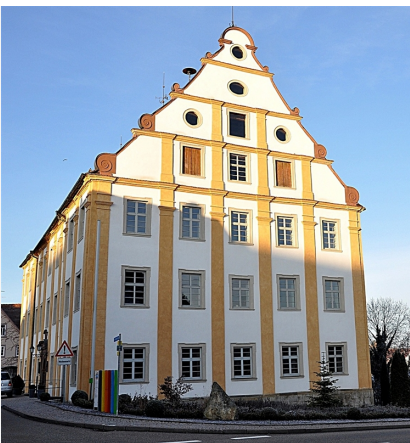
Bildbeschreibung:
Schloß Nordstetten

Nordstetter Schloss mit dem alten Wehrturm, in dem sich die Mikwe der jüdischen Gemeinde befand.
