Albmühle

Objektdaten

• Bauhistorische und restauratorische Untersuchung Haupthaus

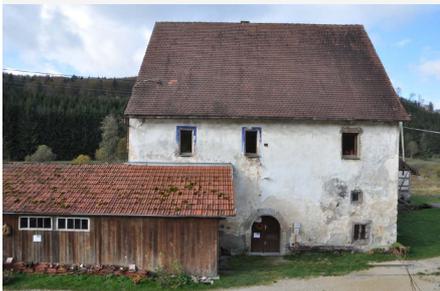
Bildbeschreibung:
Mühl- und Wohnhaus gegen Osten
