Wohn- und Geschäftshaus

Bauforschung

Straße:	Hafenmarkt
Hausnummer:	5
Postleitzahl:	73728
Stadt-Teilort:	Esslingen am Neckar
Regierungsbezirk:	Stuttgart
Kreis:	Esslingen (Landkreis)
Gemeinde:	Esslingen am Neckar
Wohnplatz:	Esslingen am Neckar
Wohnplatzschlüssel:	8116019003
Flurstücknummer:

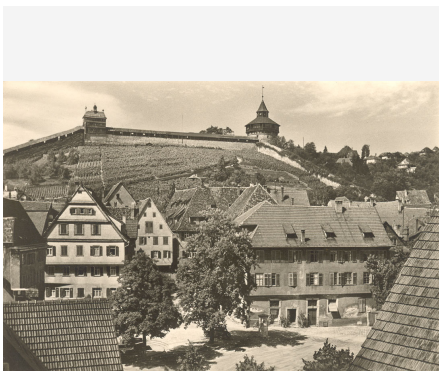
Nordrand des Hafenmarkts um 1971. Beim giebelständigen Haus am linken Bildrand handelt es sich um Hafenmarkt 5.
