ehem. Rabbinat

ID: 341213349492

Straße:	Im Haag
Hausnummer:	53
Postleitzahl:	72401
Stadt-Teilort:	Haigerloch
Regierungsbezirk:	Tübingen
Kreis:	Zollernalbkreis (Landkreis)
Gemeinde:	Haigerloch
Wohnplatz:	Haigerloch
Wohnplatzschlüssel:	8417025008
Flurstücknummer:	— keine
Historischer Straßename:	— keiner
Historische Gebäudenummer:	— keine

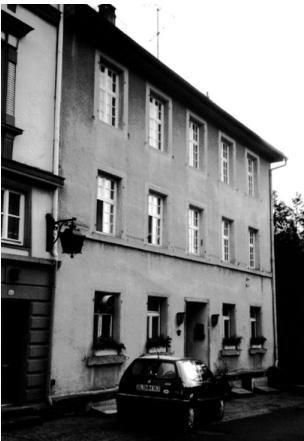
Ehemaliges Rabbinat und jüdisches Schulhaus.

<ul style="list-style-type: none">• Bauten für Wohlfahrt und Gesundheit• Altenwohnheim, Pflegeheim
Baukörper/Objektform (Kurzbeschreibung):	Dreigeschossiger Massivbau, traufständig mit Satteldach, auf annähernd quadratischem Grundriss
Innerer Aufbau/Grundriss/ Zonierung:	Dreischiffig und dreizoniger Grundriss mit östlich angebautem Risalit, der Treppenpodeste und Aborte aufnimmt. Das westliche Schiff ist unterkellert.
Vorgefundener Zustand (z.B. Schäden, Vorzustand):	substantiell weitgehend erhalten
Bestand/Ausstattung:	Schlichter Deckenstuck im ehem. Schulsaal; bauzeitliche Haustür

Konstruktionsdetail:	<ul style="list-style-type: none">• Mischbau• Außenwand aus Stein• Innenwand aus Holz
Konstruktion/Material:	Massivbau; Innenwände aus verputztem Fachwerk
