Wohnhaus

ID: 341313119074

Straße:	Kanzleigasse
Hausnummer:	4
Postleitzahl:	69117
Stadt-Teilort:	Heidelberg-Altstadt
Regierungsbezirk:	Karlsruhe
Kreis:	Heidelberg (Stadtkreis)
Gemeinde:	Heidelberg
Wohnplatz:	Altstadt
Wohnplatzschlüssel:	8221000002
Flurstücknummer:	1150/1
Historischer Straßename:	— <i>keiner</i>
Historische Gebäudenummer:	— <i>keine</i>

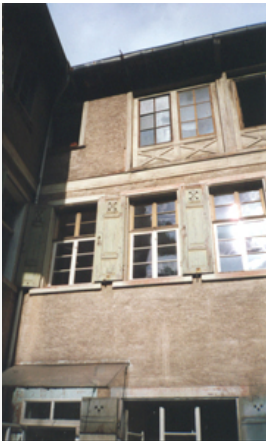
Wohnhaus, Innenhof, Fassade, Ausschnitt,
Urheber: Maier, Hansjörg +Partner (Freier Architekt)

Bauwerkstyp:	<ul style="list-style-type: none">• Wohnbauten• Wohnhaus
Baukörper/Objektform (Kurzbeschreibung):	Es handelt sich um ein dreigeschossiges, traufständiges Steingebäude, nach Westen angebaut sonst freistehend.
Innerer Aufbau/Grundriss/ Zonierung:	Das Gebäude hat einen L-formigen Grundriss. Die Hauserschließung befindet sich im Innenhof. Die Geschosse sind durch Innentreppen zu begehen.
Vorgefundener Zustand (z.B. Schäden, Vorzustand):	— <i>keine Angaben</i>
Bestand/Ausstattung:	Außen: Gartenmauer mit Pforte, Putzfassade mit Sandsteingewänden, Sprossengliederung, Holzläden Innen: Holztäfelung an den Wänden und unter den Fenstern, originale Holzterrasse
